Generalinspektion

Prüfbericht über die Funktions- und Dichtheitsprüfung einer Abscheideranlage für Fette nach DIN 4040-100 in Verbindung mit EN 1825-Teil 1 + 2

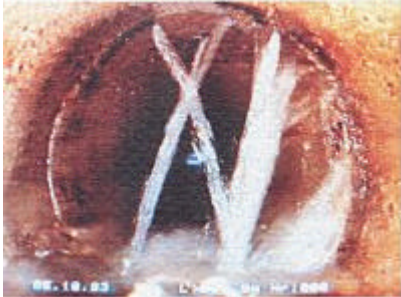
Beschreibung: Rohrleitung Wassereinbruch

Die Schäden wurden behoben (siehe Auftrag 2211-3 vom 09.09.2005)

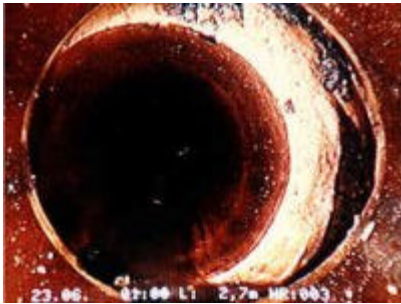
Beschreibung: Rohrleitung Kamerafahrt

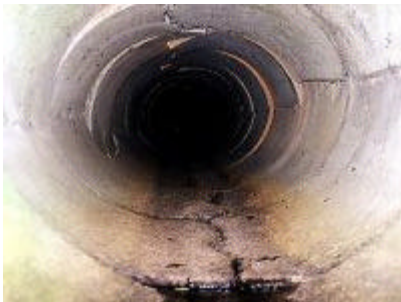
Rohrleitungen mit Wurzeleinwuchs, Rissen, Undichtigkeiten
Rohr 08-15 beschädigt

Beschreibung: Rohrleitung Risse

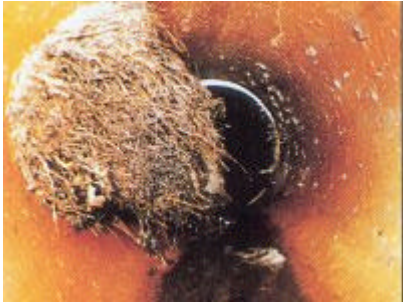
Beschreibung: Rohrleitung Wurzeleinwuchs

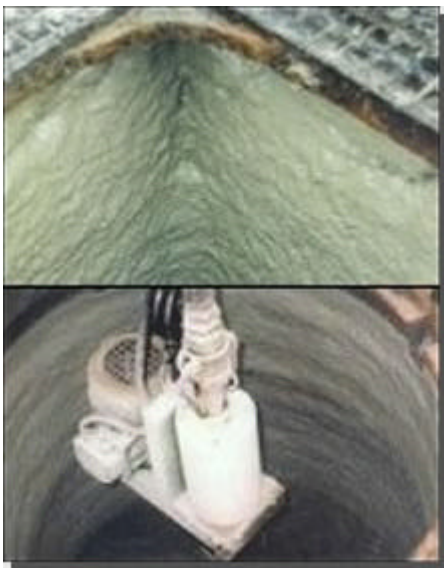
Beschreibung: Auflagefläche Gitterrost Schlammfang korrodiert
