Schachtinspektionsbericht: Schacht2011_04_11

Name des Auftraggebers:	Messen Nord	Knotenbezeichnung:	23457618
Gemeinde:	Musterhausen	Knotenkoordinate:	
Bezirk:	Musterbezirk	Art des Knotens:	A - Schacht
örtliche Lage (z.B. Strasse):	Musterstrasse	Angaben zur örtlichen Lage:	C - im Straßenrandbereich

Name des Untersuchenden:	Max Mustermann	Datum der Inspektion:	2011-04-11
Inspektionskennung:	Test Inspektion	Uhrzeit der Inspektion:	14:28
Vertikaler Bezugspunkt:	A - Sohle der tiefsten	Norm:	DIN EN 13508-2:2001
Bezugspunkt am Umfang:	A - tiefste abgehende Rohrleitung liegt bei 12 Uhr		
Inspektionsverfahren:	B - Inspektion durch ferngesteuerte TV-Kameras

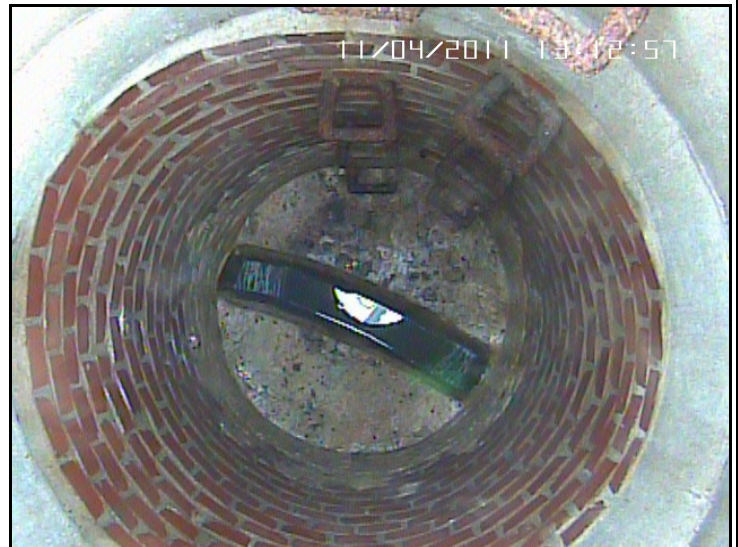
Foto: T20110411131256.BMP

DDA - Allgemeines Foto

Schachtgerinne

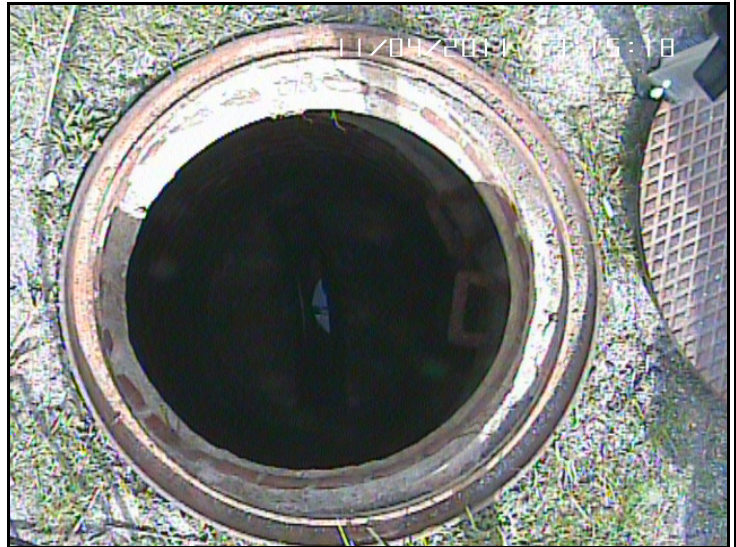
Lage vertikal:**Schachtbereich:** -**Foto:** T20110411131518.BMP**Code:**

DDA - Allgemeines Foto

Schachtdeckel

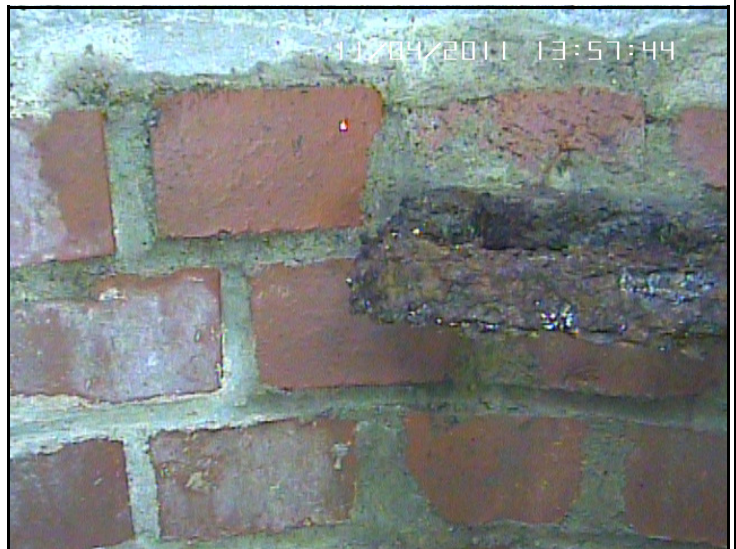
Foto: T20110411135743.BMP**Code:**

CEH - Steighilfen

A - zweiläufiger Steigeisengang - Tritte für einen Fuß

A - Eisen

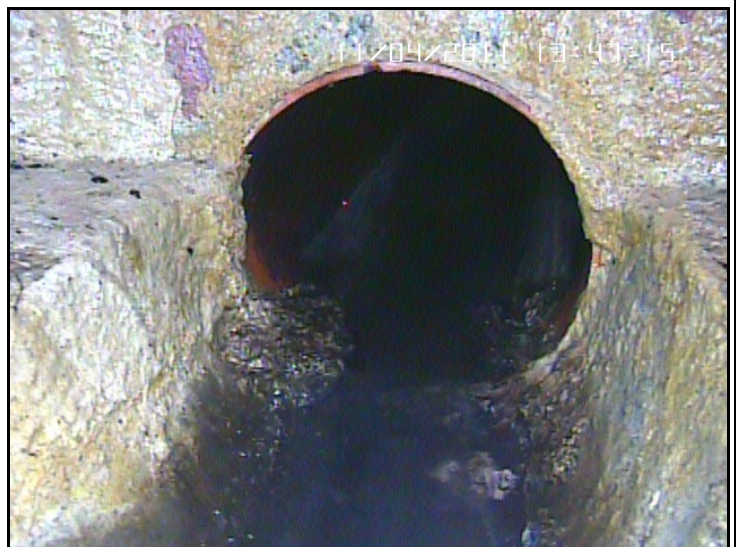
Foto: T20110411134714.BMP**Code:**

DCG - Anschlussleitung

B - Anschluss entwässert aus dem Schacht oder der

Abfluss

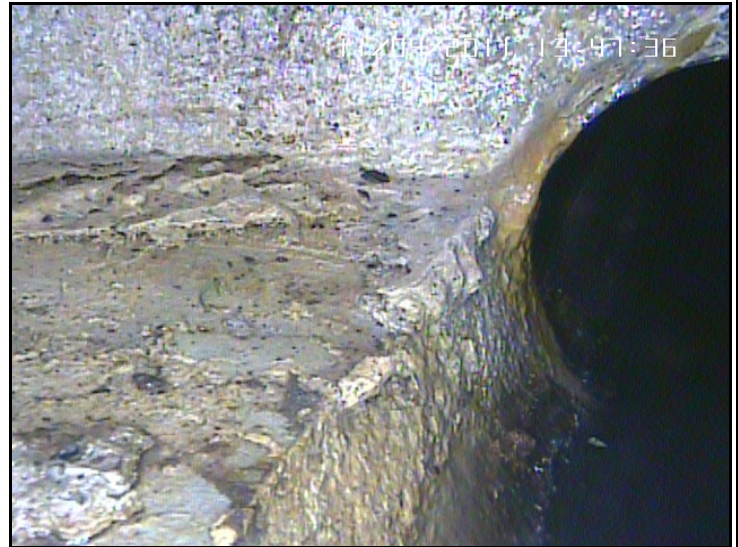
Lage vertikal: 0.1**Schachtbereich:** I - Gerinne**Foto:** T20110411134735.BMP**Code:** DCG - Anschlussleitung**Charakterisierung 1:** Art des Querschnitts:

A - Anschluss entwässert in den Schacht oder der

Zufluss

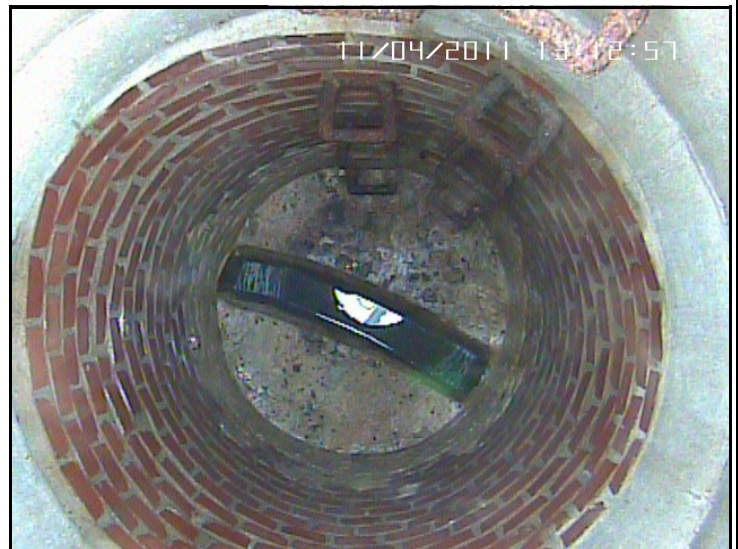
**Lage vertikal:****Schachtbereich:** C - Schachtaufbau**Foto:** T20110411131256.BMP**Code:** DCO - Querschnitt**Charakterisierung 1:** Form des Querschnitts des

Lage am Umfang: **Quantisierung:** 1500**Charakterisierung 2:****Lage am Umfang:** **Quantisierung:** 0**Anmerkungen:**

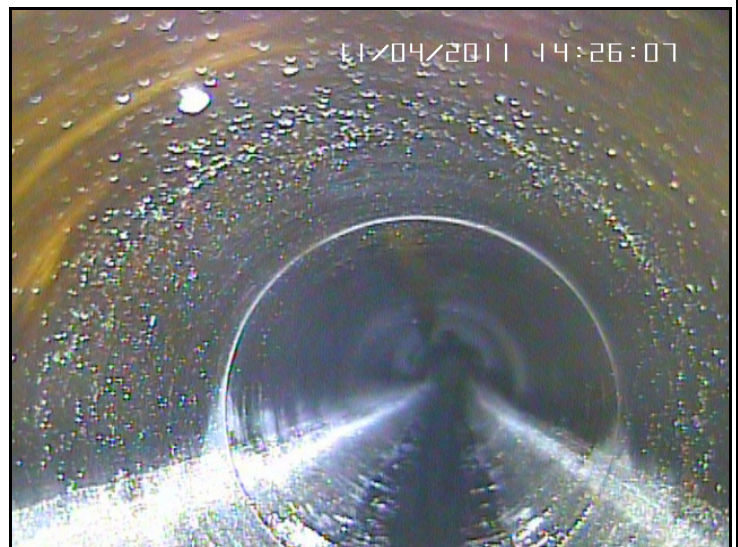
**Lage vertikal:** 0.1**Schachtbereich:** J - Sohle**Foto:** T20110411142607.BMP**Code:** DDE - Zufluss aus einem**Charakterisierung 1:** Zufluss aus dem Anschluss ist:

A - klar

kein Fehlanschluss erkennbar

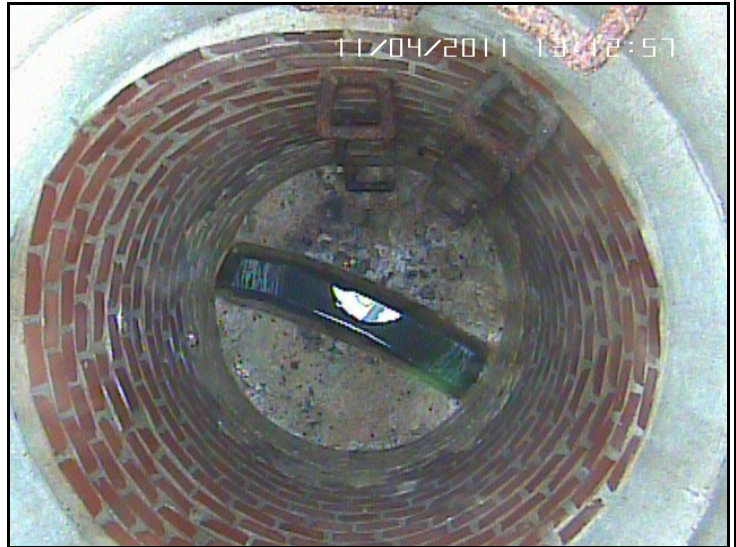
Foto: T20110411131256.BMP

Code: DCI - Gerinne

Charakterisierung 1: Folgende Angaben sind
B - Gerinne nicht schadhaft

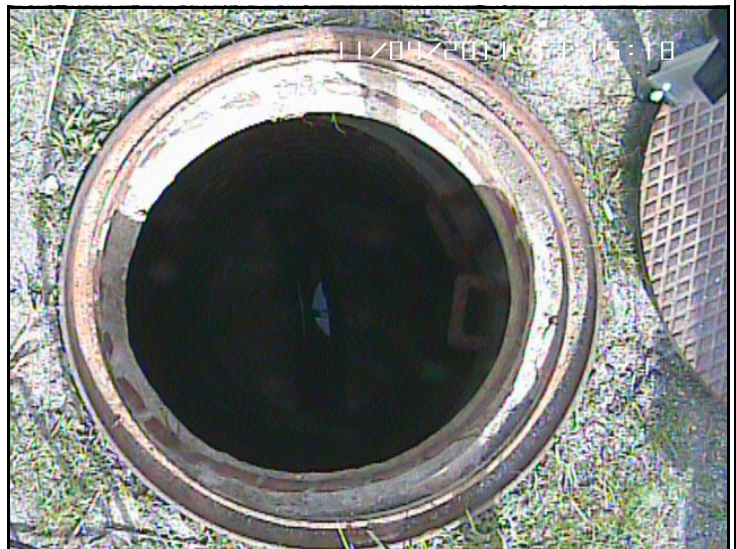
Foto: T20110411131518.BMP

Code: DCM - Schmutzfänger unter der

Charakterisierung 1: Folgende Angaben sind
A - Schmutzfänger vorhanden ohne Schäden
