Generalinspektion

Prüfbericht über die Funktions- und Dichtheitsprüfung einer Abscheideranlage für Fette nach DIN 4040-100 in Verbindung mit EN 1825-Teil 1 + 2

<i>Prüfbericht-Nr.:</i>	123456	<i>Datum:</i>	09.09.2005 15:51:37
<i>Prüfdatum:</i>	09.09.2005 (1.Tag)	<i>Prüfort:</i>	Firmengelände Zum Forsthof 2 Stäbelow
<i>Auftraggeber:</i>	MesSen Nord GmbH Zum Forsthof 2 18198 Stäbelow	<i>Betreiber:</i>	MesSen Nord GmbH Zum Forsthof 2 18198 Stäbelow
<i>Telefon:</i>	038207 656 0	<i>Telefon:</i>	038207 656 0
<i>Anwesender vor Ort:</i>	Herr Zugucker

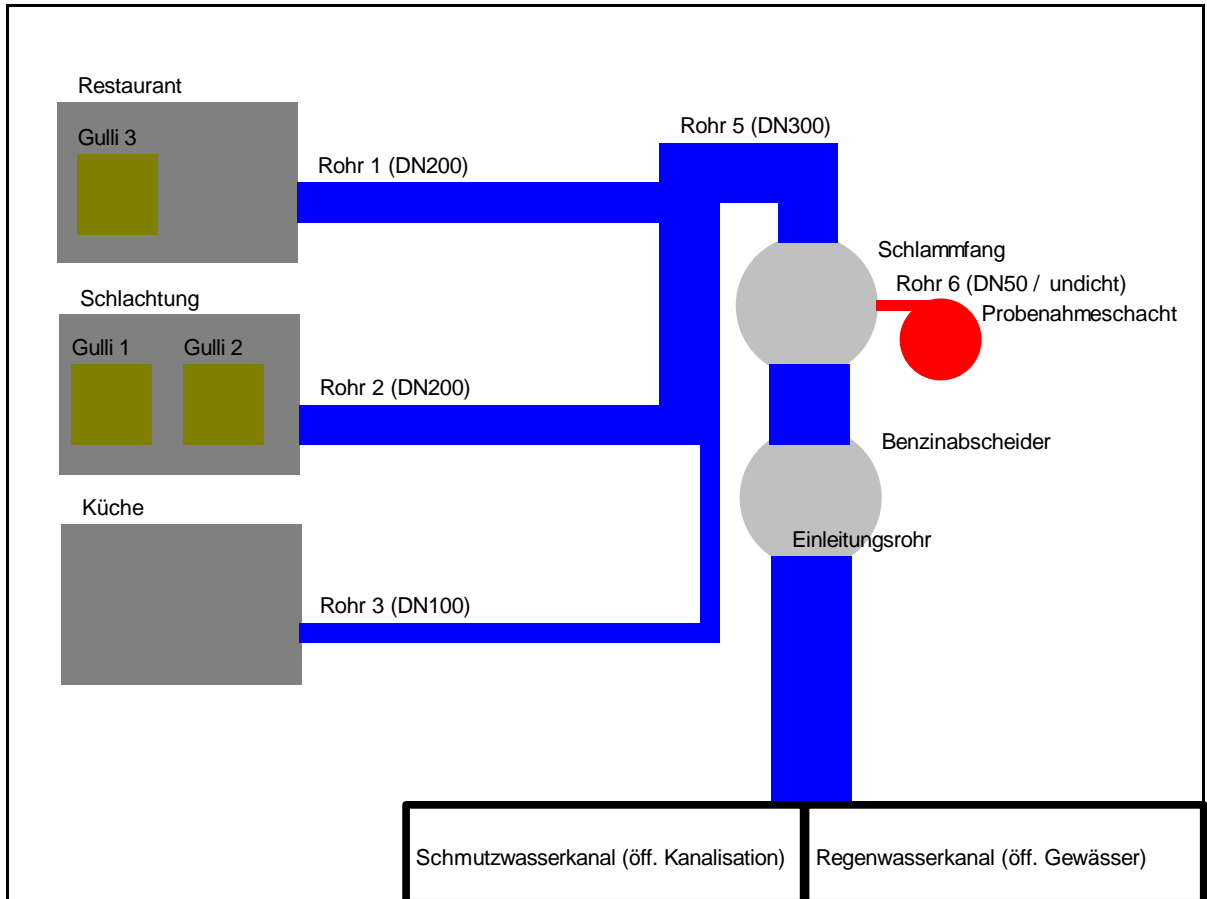
Skizze Fließschema

Die obige Grafik skizziert lediglich die ungefähre Lage der Komponenten für echte Abmaße schauen Sie bitte in den Bauplan.

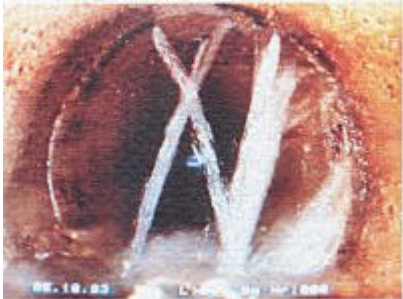
Rohrleitungen mit Wurzeleinwuchs, Rissen, Undichtigkeiten
Rohr 08-15 beschädigt

Beschreibung: Rohrleitung Wassereinbruch

Die Schäden wurden behoben (siehe Auftrag 2211-3 vom 09.09.2005)

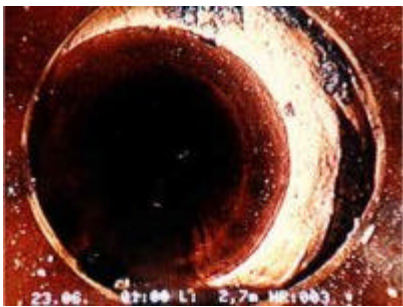
Beschreibung: Rohrleitung Kamerafahrt

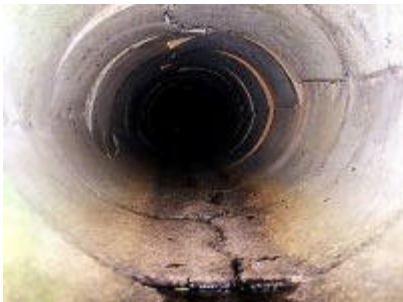
Beschreibung: Rohrleitung Risse

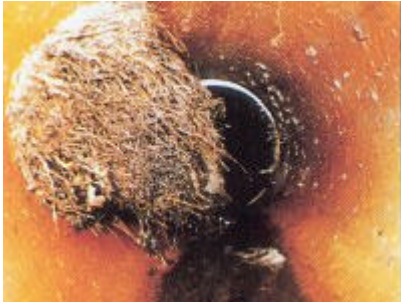
Beschreibung: Rohrleitung Wurzeleinwuchs

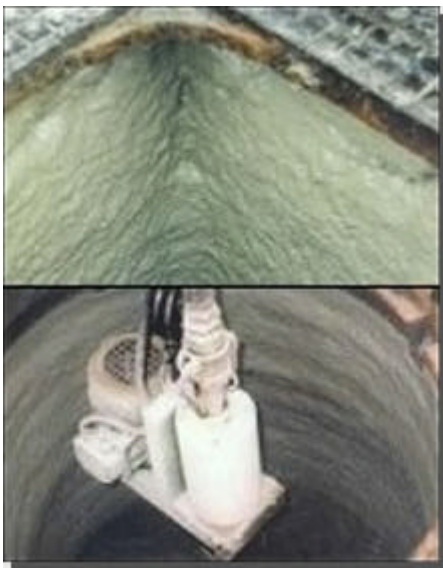
Beschreibung: Auflagefläche Gitterrost Schlammfang korrodiert
