Schachtinspektionsbericht: Schacht2011_04_11

Name des Auftraggebers:	Messen Nord	Knotenbezeichnung:	23457618
Gemeinde:	Musterhausen	Knotenkoordinate:	
Bezirk:	Musterbezirk	Art des Knotens:	A - Schacht
örtliche Lage (z.B. Strasse):	Musterstrasse	Angaben zur örtlichen Lage:	C - im Straßenrandbereich

Name des Untersuchenden:	Max Mustermann	Datum der Inspektion:	2011-04-11
Inspektionskennung:	Test Inspektion	Uhrzeit der Inspektion:	14:28
Vertikaler Bezugspunkt:	A - Sohle der tiefsten	Norm:	DIN EN 13508-2:2001
Bezugspunkt am Umfang:	A - tiefste abgehende Rohrleitung liegt bei 12 Uhr		
Inspektionsverfahren:	B - Inspektion durch ferngesteuerte TV-Kameras

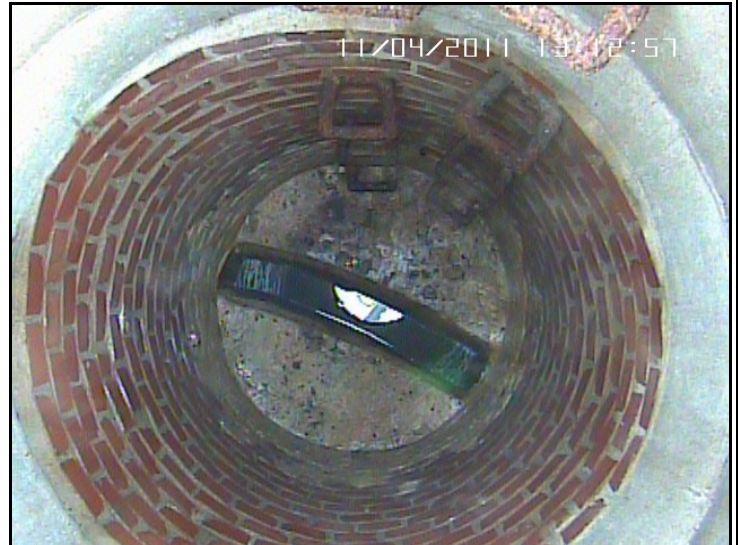
Foto: T20110411131256.jpg

DDA - Allgemeines Foto

Schachtgerinne

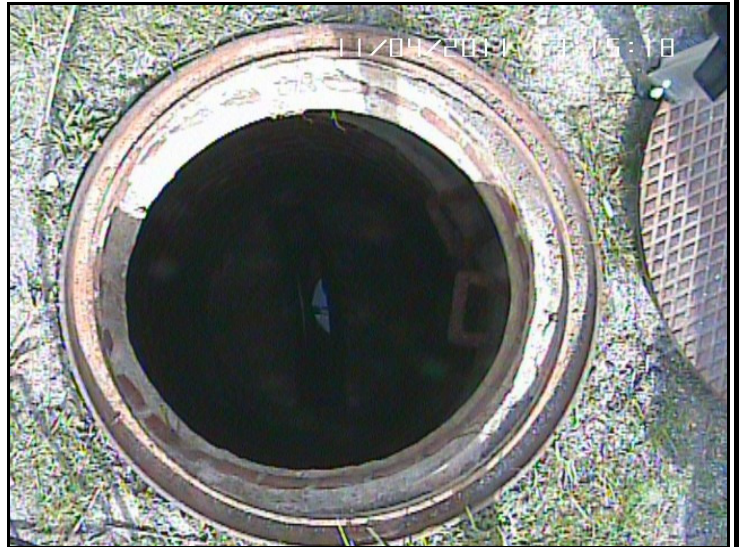
Lage vertikal:**Schachtbereich:** -**Foto:** T20110411131518.jpg**Code:**

DDA - Allgemeines Foto

Schachtdeckel

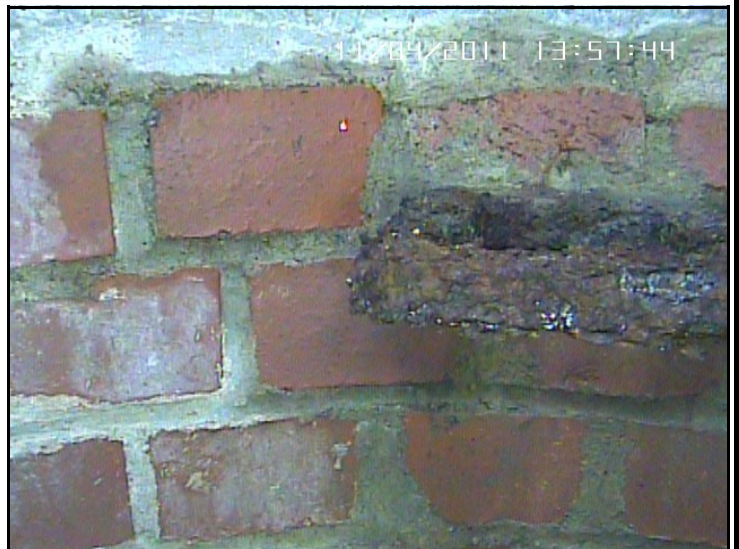
Foto: T20110411135743.jpg**Code:**

CEH - Steighilfen

A - zweiläufiger Steigeisengang - Tritte für einen Fuß

A - Eisen

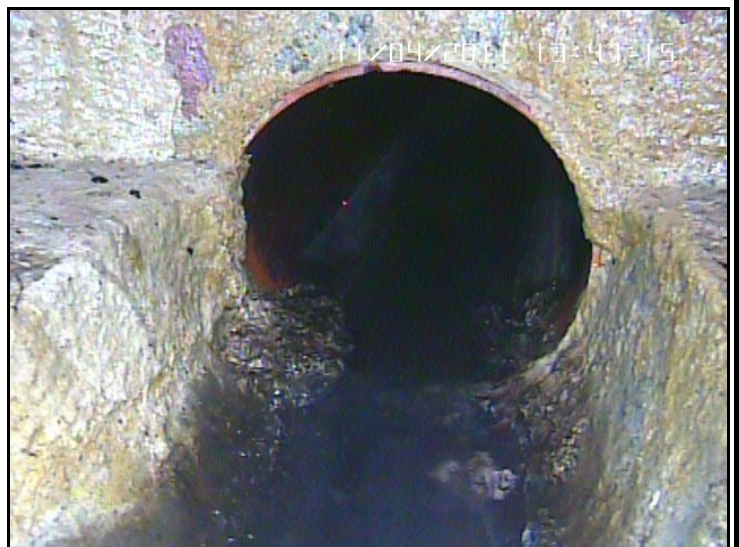
Foto: T20110411134714.jpg**Code:**

DCG - Anschlussleitung

B - Anschluss entwässert aus dem Schacht oder der

Abfluss

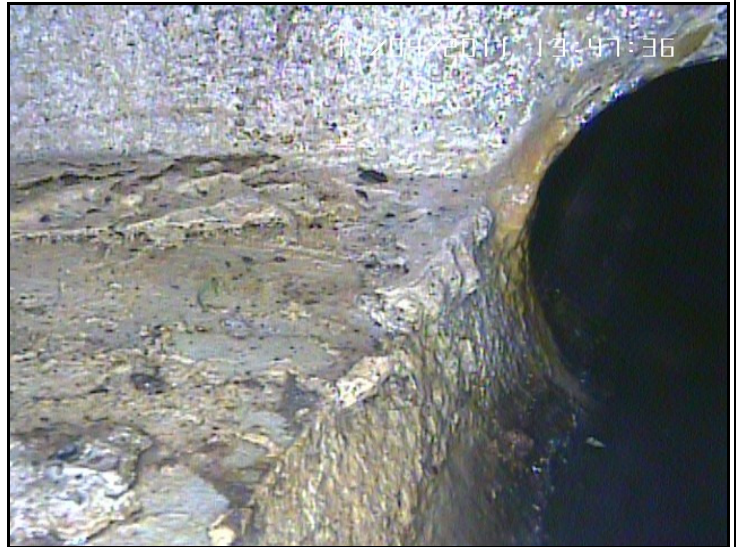
Lage vertikal: 0.1**Schachtbereich:** I - Gerinne**Foto:** T20110411134735.jpg**Code:** DCG - Anschlussleitung**Charakterisierung 1:** Art des Querschnitts:

A - Anschluss entwässert in den Schacht oder der

Zufluss

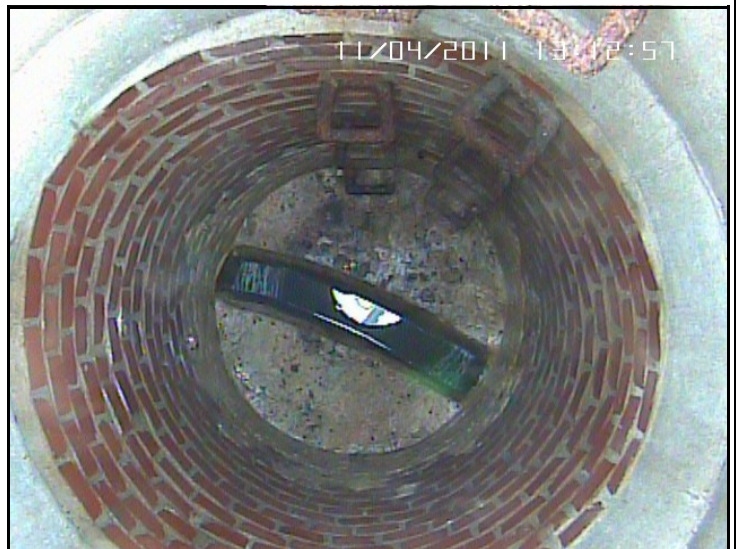
**Lage vertikal:****Schachtbereich:** C - Schachtaufbau**Foto:** T20110411131256.jpg**Code:** DCO - Querschnitt**Charakterisierung 1:** Form des Querschnitts des

Lage am Umfang: **Quantifizierung:** 1500**Charakterisierung 2:****Lage am Umfang:** **Quantifizierung:** 0**Anmerkungen:**

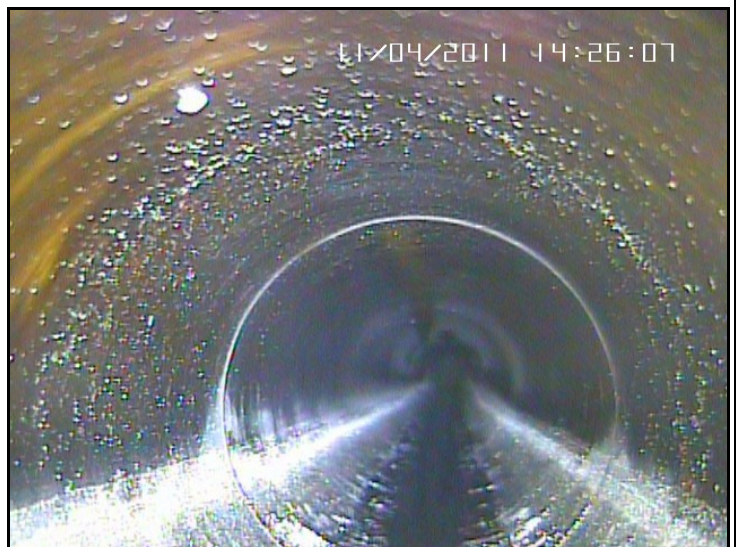
**Lage vertikal:** 0.1**Schachtbereich:** J - Sohle**Foto:** T20110411142607.jpg**Code:** DDE - Zufluss aus einem**Charakterisierung 1:** Zufluss aus dem Anschluss ist:

A - klar

kein Fehlanschluss erkennbar

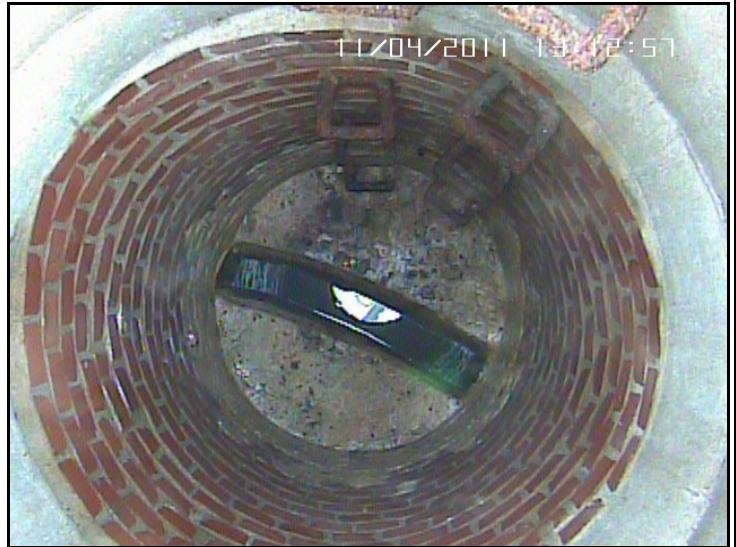
Foto: T20110411131256.jpg

Code: DCI - Gerinne

Charakterisierung 1: Folgende Angaben sind
B - Gerinne nicht schadhaft

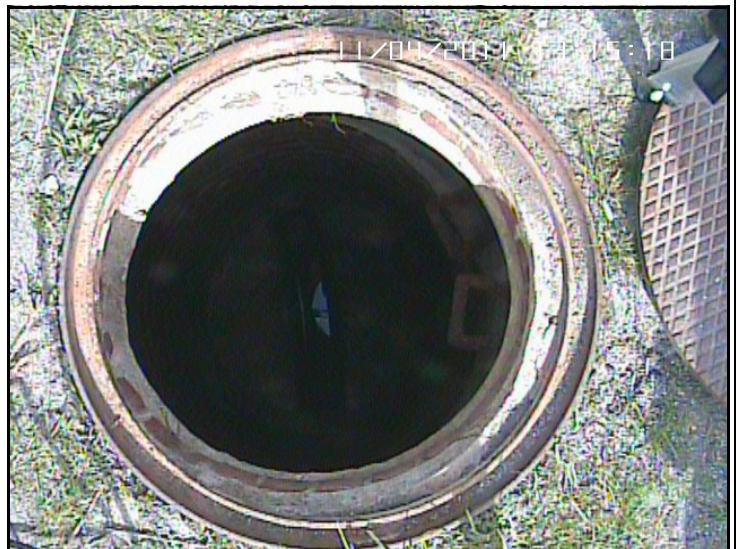
Foto: T20110411131518.jpg

Code: DCM - Schmutzfänger unter der

Charakterisierung 1: Folgende Angaben sind
A - Schmutzfänger vorhanden ohne Schäden
