**Rohrinspektionsbericht: Demo****Grundlageninformationen:****Auftragsdaten:**

<b>Name des Auftraggebers:</b>	Gemeinde Grimmen	<b>Haltungsbezeichnung:</b>	Neubau Pft Grimmen
<b>Auftragskennung:</b>	Demo	<b>Anfangsknotenbezeichnung:</b>	Schacht 6
<b>Gemeinde:</b>	Grimmen	<b>Anfangsknotenkoordinaten:</b>	
<b>Bezirk:</b>		<b>Bezeichnung des Knotens 1:</b>	
<b>örtliche Lage:</b>	Musterstraße, 7	<b>Koordinaten des Knoten 1:</b>	
<b>Angaben zur örtlichen Lage:</b>	F - auf einem bebauten	<b>Bezeichnung des Knotens 2:</b>	
<b>Eigentumsverhältnisse:</b>	A - öffentliches Eigentum	<b>Koordinaten des Knoten 2:</b>	
<b>Bezeichnung des Entwässerungssystem:</b>

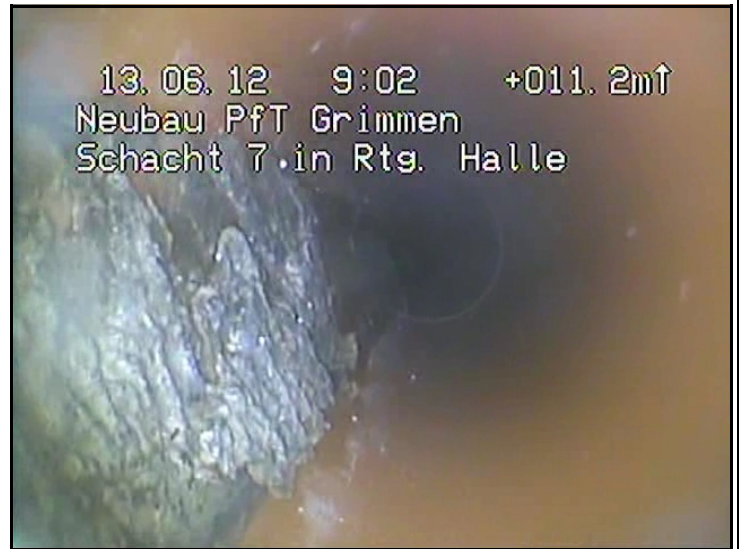
**Foto:** Video1\_VideoSnap\_Frame\_7024.jpg

**Lage in Längsrichtung:** 11.2 m

**Code:** BBC - Ablagerungen

**Charakterisierung 1:** Art der Ablagerung:  
B - grobes Material (z. B. Kies, Schutt)

**Lage am Umfang:** 6      **Quantifizierung:** 10

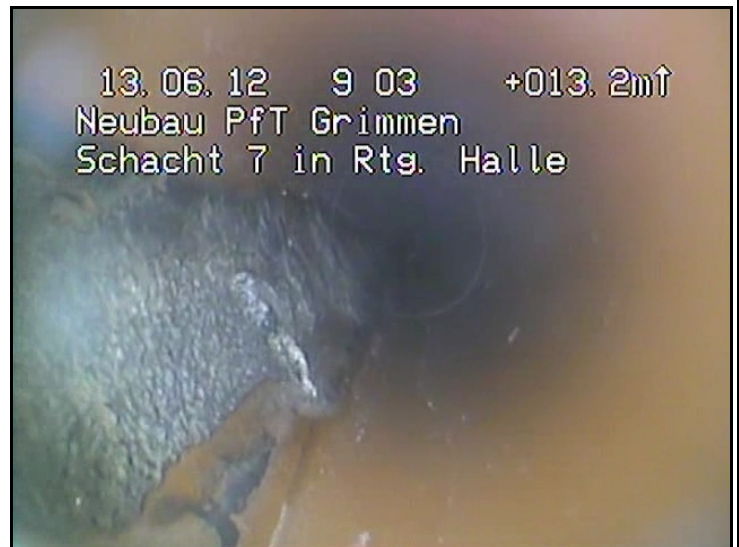
**Foto:** Video1\_VideoSnap\_Frame\_7799.jpg

**Lage in Längsrichtung:** 13.2 m

**Code:** BBC - Ablagerungen

**Charakterisierung 1:** Art der Ablagerung:  
B - grobes Material (z. B. Kies, Schutt)

**Lage am Umfang:** 6      **Quantifizierung:** 5

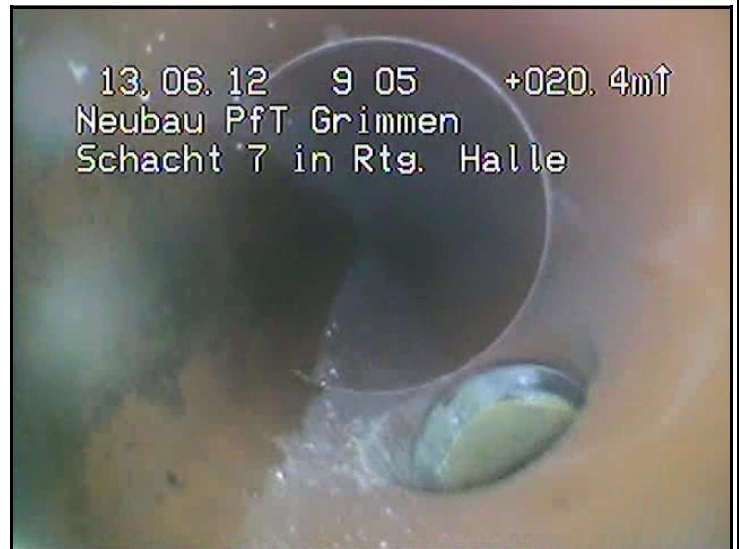
**Lage in Längsrichtung:** 20.4 m**Foto:** Video1\_VideoSnap\_Frame\_10947.jpg**Code:** BCA - Anschluss**Charakterisierung 1:** Art des Anschlusses:  
A - Abzweig - Rohr mit vorgefertigtem verbindungsstück**Lage am Umfang:** 6 **Quantifizierung:** 150**Charakterisierung 2:** Zustand des Anschlusses  
A - Anschluss offen**Lage am Umfang:** **Quantifizierung:** 150**Anmerkungen:**

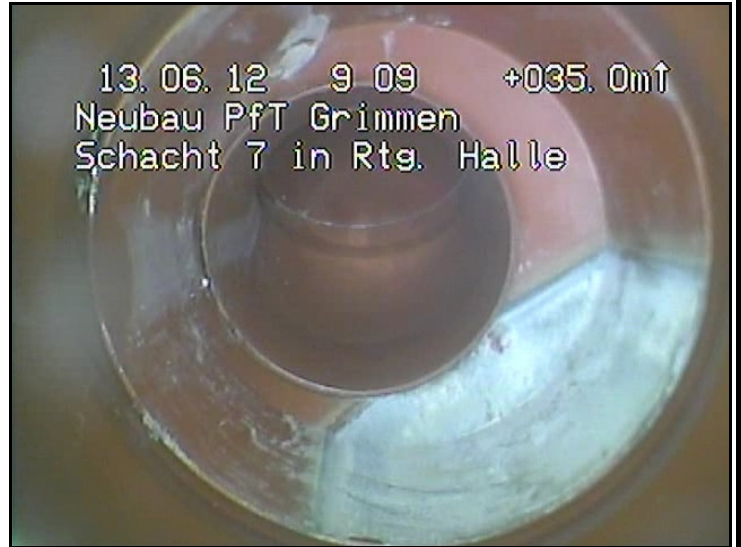
**Feststellungsdetails****Bezugspunkt:** C - Mittelpunkt des Startschachtes oder der Inspektionsöffnung**Lage in Längsrichtung:** 35.0 m**Foto:** Video1\_VideoSnap\_Frame\_16953.jpg**Code:** BCE - Endknoten**Charakterisierung 1:** Art des Knotens  
A - Schacht**Lage am Umfang:** **Quantifizierung:** Halle**Charakterisierung 2:****Lage am Umfang:** **Quantifizierung:** 1234**Anmerkungen:**
